# ÉLYSÉE 2 INFOS

Mars 2021  
Spécial Bâtiments

## Les ravalements à Elysée 2

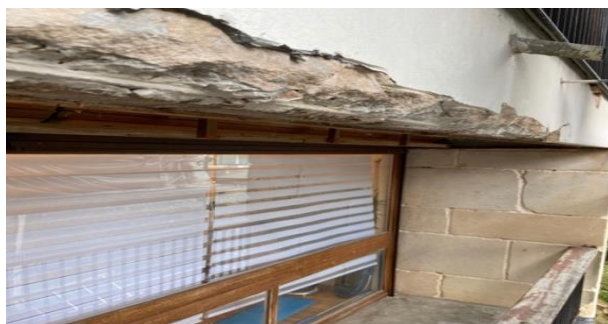
**Problème 1 : dégradation des nez de balcons et des sous-faces de dalle.** (partie de structure qui se trouve sous les lambris des balcons).

Elles sont dues à l'infiltration de l'eau dans les dalles des balcons. Les eaux ont suivi la pente du sol des balcons et ont pénétré dans les dalles dépourvues de toute étanchéité.

Les passages de l'air et de l'eau ont ainsi peu à peu dégradé les caractéristiques du béton et des fers.

Ces derniers, n'étant plus protégés par l'enrobage normal de béton se sont oxydés et ont gonflé (carbonatation). La poussée des fers a fissuré le béton et la pierre de fond de coffrage (épaufures), d'où des chutes de morceaux de pierres et/ou de béton.

Suite aux infiltrations, les lambris se sont eux aussi détériorés et devront être remplacés. Il faut d'abord les déposer pour donner accès à la sous-face et constater les fissures et l'état de dégradation du béton et des fers souvent rouillés et mis à nu.

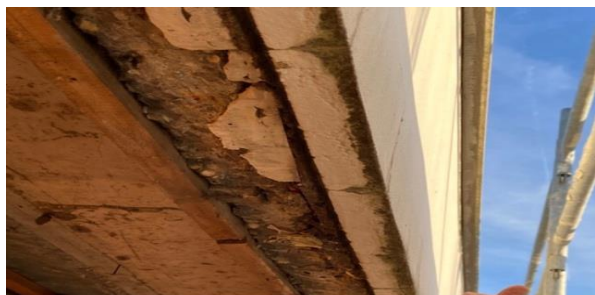
Jusqu'à présent, les nez de balcons étaient réparés au béton puis l'ensemble était repeint pour conserver l'harmonie des coloris des bandeaux. Mais l'étanchéité des balcons n'était pas traitée, ce qui conduisait à une nouvelle dégradation des nez de dalles de balcons.

Pour les bâtiments traités à partir de 2020, les dalles des balcons sont étanchéifiées par la pose d'une résine (Système d'Etanchéité Liquide), après dépose de tous les revêtements installés par les copropriétaires tels que carrelages, caillebotis ou gazon synthétique. Les revêtements déposés ne doivent en aucun cas être reposés à l'issue des travaux car cela remet en cause la garantie d'étanchéité. Ce traitement sera désormais systématique.

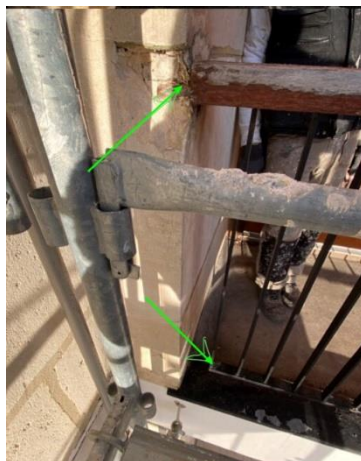
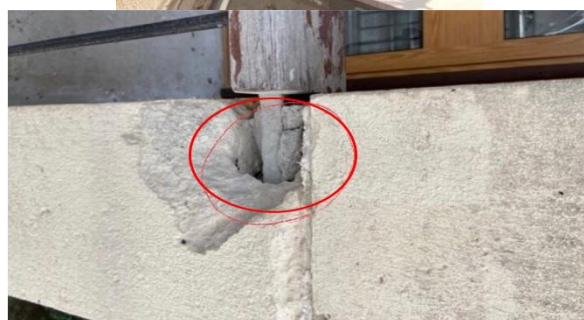
### Problème 3 : le scellement des garde-corps.

À l'origine, ils étaient scellés en parties haute et basse dans les murs en retour des façades.

Or, en de nombreux endroits, le scellement en partie basse a disparu à cause de la dégradation causée par l'oxydation des fers dans les murs. Le garde-corps concerné n'a donc plus qu'une seule fixation en partie haute, au droit de la main courante, créant donc un problème de sécurité.

Le même phénomène est visible sur certains piétements verticaux scellés dans la dalle de béton,

qui éclate à certains endroits en raison de l'oxydation.
